## SCHEDA DESCRITTIVA DI RILEVAZIONE SUPERFICI COMUNALI

Localizzazione						
Descrizione tipologia di superficie	Parete laterale istituto comprensivo L. Settembrini – Scuola secondaria di primo grado					
Indirizzo e numero civico	Via Cretazzo n. 6					
Coordinate satellitari (link)	41.046709, 14.761198  <a href="https://maps.app.goo.gl/TQUTDjexgYWcVGa4A">https://maps.app.goo.gl/TQUTDjexgYWcVGa4A</a> )					
Superficie						
Proprietà	<input checked="" type="checkbox"/>	Pubblica	<input type="checkbox"/>	Privata	<input type="checkbox"/>	Mista
Nel caso di proprietà privata o mista, descrivere il provvedimento che l'ha opzionata ai fini in questione	(es. avviso pubblico per la segnalazione da parte di privati di proprie superfici per la possibile realizzazione di opere, ecc.)					
Dimensioni	7 metri (altezza) – 6 metri (lunghezza)					
Stato della superficie	<input type="checkbox"/>	Ottimo	<input checked="" type="checkbox"/>	Discreto	<input type="checkbox"/>	Pessimo

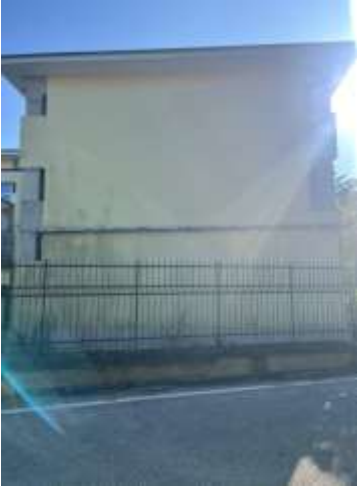
Vista frontale

Note relative alla finitura attuale della superficie e agli interventi a farsi per il migliore risultato dell'opera pittorica	<div style="margin-bottom: 10px;"> <b>Finitura attuale</b> <ul style="list-style-type: none"> <li>Intonaco tinteggiato, ingrigito con aloni e colature.</li> <li>Riprese/zone in calcestruzzo a vista e microfessure.</li> <li>Zoccolo con risalita e sporco; pittura in parte sfarinante.</li> </ul> </div> <div style="margin-bottom: 10px;"> <b>Interventi minimi</b> <ol style="list-style-type: none"> <li>Pulizia: spazzolatura + idrolavaggio, biocida, rimozione parti incoerenti.</li> <li>Ripristini: stuccature, riprese d'intonaco e rasatura uniformante.</li> <li>Zoccolo: ciclo risanante/macroporoso e protezione antispruzzo.</li> <li>Impianti/gocciolatoi: verifica e regolarizzazione per evitare nuove colature.</li> <li>Fondo: primer/fissativo traspirante compatibile.</li> </ol> </div> <div> <b>Finitura</b> <ul style="list-style-type: none"> <li>Pittura <b>silossanica o ai silicati</b>, 2 mani su supporto asciutto; idrorepellente incolore sullo zoccolo.</li> </ul> </div>
